Bomba de vacío para Mercedes Benz diésel

Daños por desgaste del disco de leva

Vehículo: Mercedes Benz	Producto: bomba de vacío
Diversos modelos con motor diésel a partir del año de fabricación 1968	Nº PIERBURG: 7.20208.../7.20547.../7.20607...

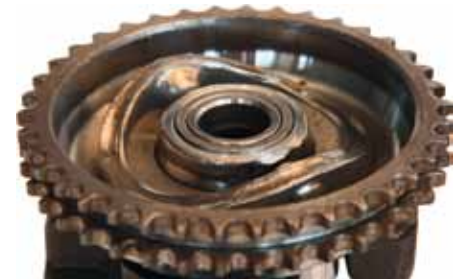
Si el disco de leva está desgastado, el rodillo de deslizamiento de la palanca oscilante comienza a “saltar”, se le producen muescas debido a los golpes y causa ruidos de tableteo. En el peor de los casos se puede desarmar el rodillo de arrastre, cayendo sus partes al interior de la distribución.

Disco de leva desgastado

Si el disco de leva presenta daños o desgaste, se tiene que sustituir también el variador de avance, pues de lo contrario se avería la nueva bomba de vacío tras un corto tiempo de funcionamiento.

La superficie de deslizamiento de un disco de leva desgastado no se debe rectificar ni pulir en ningún caso.

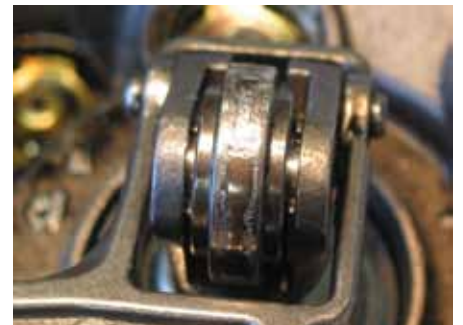
Aspecto del daño: rodillo de deslizamiento con muescas (“pittings”) causadas por un disco de leva desgastado

Cuando se monta una nueva bomba de vacío se tiene que examinar siempre también la superficie del disco de leva montado en el variador de avance.

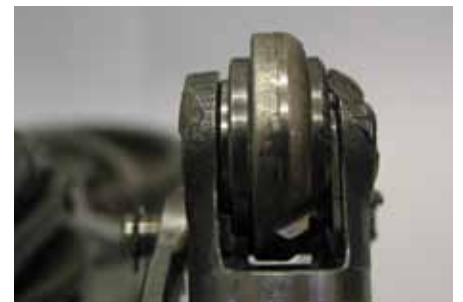
Si la superficie de deslizamiento se pule o se rectifica, puede suceder que la rueda deje de girar conjuntamente. Debido a esto se produce un desgaste desequilibrado de la rueda. Las virutas que se producen por abrasión causan entonces otros daños.

Aspecto del daño: rodillo de deslizamiento desgastado por un solo lado

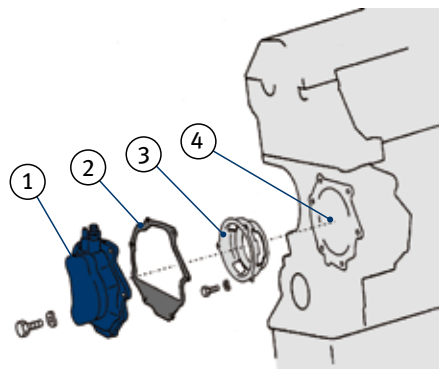
- 1 Bomba de vacío
- 2 Junta
- 3 Jaula de montaje
- 4 Variador de avance en el cárter del cigüeñal

- Montar la bomba de vacío (1) sólo con la leva en la posición baja y atornillar en cruz.
- Utilizar siempre un junta (2) nueva.
- En vehículos de cierta antigüedad, antes de montar una nueva bomba de vacío se tiene que desmontar la jaula de montaje (3). Está atornillada en el cárter, delante del variador de avance (4). En modelos posteriores se ha suprimido la jaula de montaje (3).

La jaula de montaje (3) ya no se debe montar si se monta una bomba de vacío nueva.

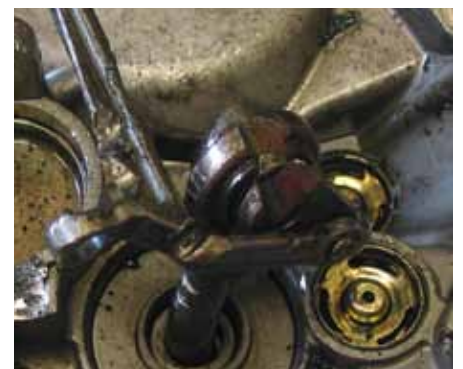
Aspecto del daño: palanca oscilante completamente destruida
